Sanierung von drei kleinen Wohngebäuden in Hofheim

Endbericht Gesamtvorhaben

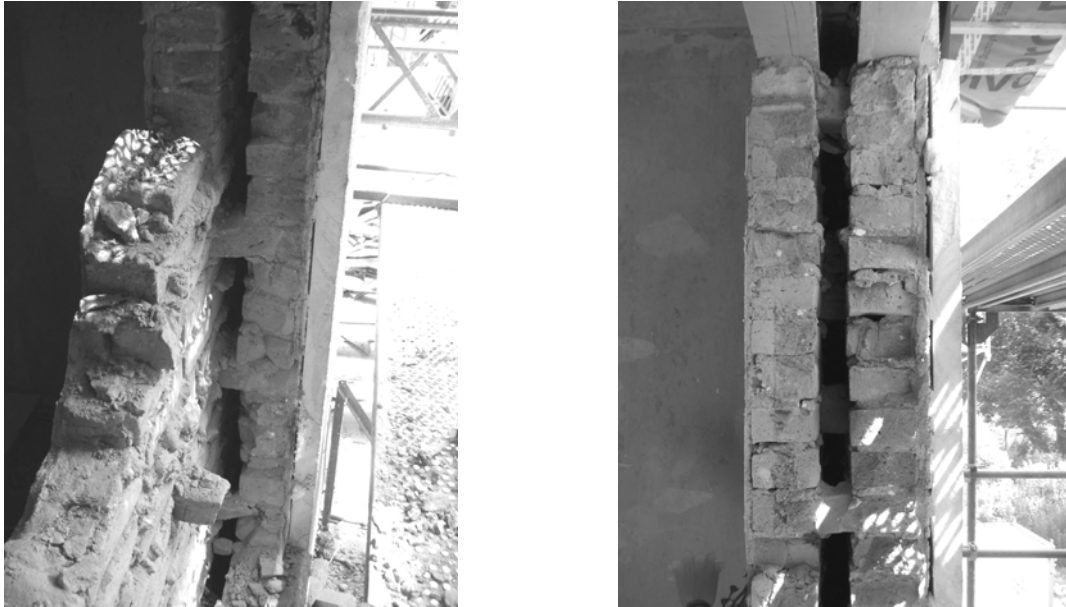
- Die Luftschicht ist über beide Geschosse trotz Binderlage miteinander verbunden. Temperaturdifferenzen in der Luftschicht führen zu Luftzirkulation im Zwischenraum, die auch Feuchte transportieren kann. Da man die Undichtigkeiten in den vorhandenen Wänden nur schwer lokalisieren kann, musste die luftdichte Ebene außen umso sorgfältiger ausgeführt werden. Bei dieser Konstruktion besteht keine nachvollziehbare Möglichkeit, die Undichten räumlich einzugrenzen.

Abbildung 2.4-4 Altbauwände mit zweischaligem Mauerwerk

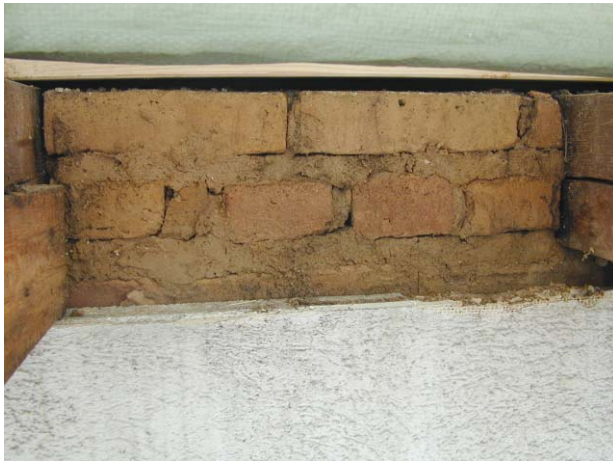
Eines der größten Probleme im Hinblick auf das Luftdichtheitskonzept ergab sich im Bereich des Anschlusses der Dachkonstruktion am Fußpunkt. Ausschlaggebend hierbei war nicht nur die Zwischenluftschicht der Außenwand, sondern auch eine durch den Abbruch der alten Dachkonstruktion unzulängliche Mauerkrone der Außenwand. Die Bausituation und Detaillösung wurde zusätzlich durch die außenwanddurchstoßenden Deckenbalken der obersten Geschossdecke, die den Dachüberstand bildeten und auf denen die Fußschwelle der neuen Dachkonstruktion aufgelegt wurde, erschwert.

Abbildung 3.2-3: Mauerkrone unter Fußpfette, Ansicht von außen; seitlich sind die Balken des Dachüberstandes zu erkennen

Im Idealfall hätte eine neu aufgemauerte oder aufbetonierte Mauerkrone die Anschlusssituation wesentlich vereinfachen können, dies stellte aber keine Lösung für eine kurzfristige Umplanung im Zuge der Bauausführung dar. Selbst bei einer Berücksichtigung während der Planungsphase wäre diese Lösung dennoch unpraktikabel gewesen, da die Herstellung einer neuen Mauerkrone zu zeitintensiv und daher auch zu riskant hinsichtlich der Wetterbedingungen und der Regengefahr ist. Hier tritt ein grundsätzliches Dilemma der Gebäudesanierung bei Abbruch und Neuerrichtung einer Dachkonstruktion zu Tage. Abbruch und Neuerrichtung sollten im Bauablaufplan so organisiert sein, dass das Gebäude innerhalb von zwei Tagen annähernd wieder regendicht ist.

Als einfache und schnelle Lösung zur dauerhaften Abdichtung hätte ein breiter, unter die Schwelle gelegter Folienstreifen dienen können. Aber diese Lösung wurde für die Neuerrichtung als zu sehr hindernd bewertet und darüber hinaus bestand die Gefahr, dass die eingebaute Folie bei dieser Maßnahme beschädigt werden könnte. Somit hat man sich entschlossen, die notwendigen Folienstreifen nach Aufrichten der Dachkonstruktion innen und außen an die (gehobelte) Fußschwelle anzukleben und zu befestigen. Da aus baukonstruktiven und wirtschaftlichen Gründen die über die Außenwand hinaus stehenden Deckenbalken (die breits den alten Dachüberstand gebildet hatten) nicht abgeschnitten

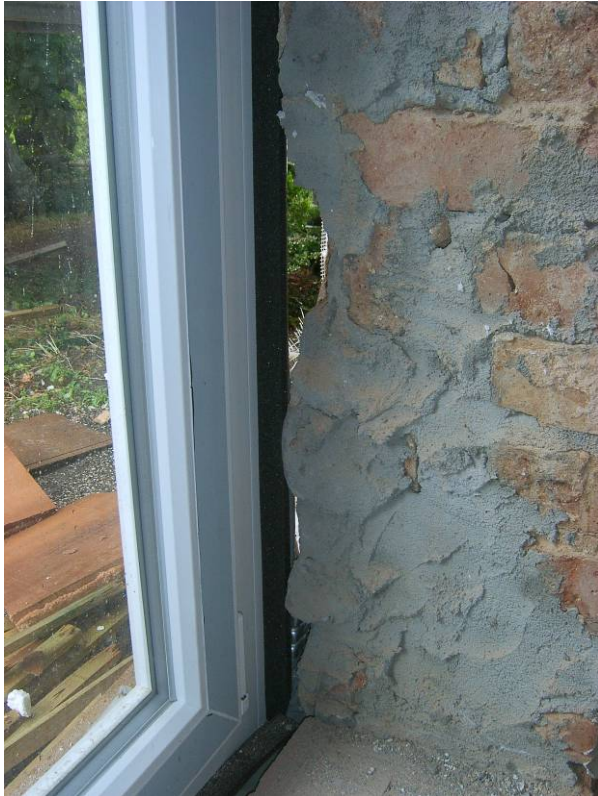
Die Fenster wurden aus wärmetechnischen Gründen in der Dämmebene eingebaut. Der Anschluss war aus den genannten Gründen weder außen noch innen einfach herzustellen. Dementsprechend waren – zumindest zu Beginn der Sanierungsarbeiten - vielfach Nachbesserungen notwendig. Hohl- und Fehlstellen zwischen Fensterrahmen und Mauerwerk wurden durch den Montagebetrieb mit Hilfe von teilweise mehrlagigen Kompribändern zu überbrücken versucht. Besser, aber auch wesentlich zeitintensiver ist es, vor der Fenstermontage sämtliche Abbruchstellen im Bereich der Fensteröffnungen gemäß dem Rohbauöffnungsmaß mit Ergänzungsmauerwerk oder mit Reparaturputz wieder eben herzustellen. Diese Beiputzarbeiten wurden dann an den notwendigen Stellen nachträglich durchgeführt.

Abbildung 3.2-7: Fenstereinbau, noch nicht in Ordnung!

Nach Einbau der Fenster sollten die Abbruchstellen an der Fensterleibung mit Gipskartonplatten verkleidet werden. Als innere Abdichtung war eine dauerelastische Acrylabfugung zwischen Fensterrahmen und Gipskartonplatte geplant. Für eine dauerhafte Ausbildung ist hierfür eine staubfreie und durchgängige Fuge von ca. 5 mm erforderlich, was auf der Baustelle bei einigen Fenstern nicht vorzufinden war. Mögliche Lösungen für dieses Detail ergeben sich entweder durch den Einsatz einer Hinterfüllschnur oder durch Verwendung von Gipskartonstreifen mit Produktionskante an den Fensterrahmen. Da bei diesem Vorgehen allerdings mit sehr viel Verschnitt zu rechnen ist, sollte zumindest die Kante der Trockenbauplatte nach dem Bruch gerade abgezogen, angefast und mit einem Haftanstrich, der auch die Staubfreiheit erhöht, versehen werden.

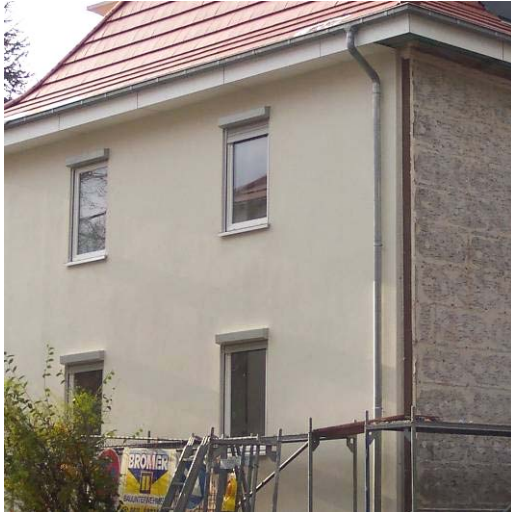
Das übliche Luftdichtheitsproblem „Rolladenkasten“ wurde hier entschärft, indem (anders als im Zustand vor der Modernisierung) außen liegende Rolladenkästen montiert wurden (s. Abbildung 3.2-10). Weiterhin wurden bevorzugt – allerdings nicht durchgängig – Rolladenkurbeln statt Rolladengurten verwendet. Auch bei diesen war Aufmerksamkeit geboten, da die Montage in einigen Fällen nicht sorgfältig genug erfolgt war, so dass Nachbesserungen notwendig wurden.

Abbildung 3.2-9: Außen auf- gesetzte Rollladenkästen, hier beim Gebäude im EnEV-Neubau-Standard

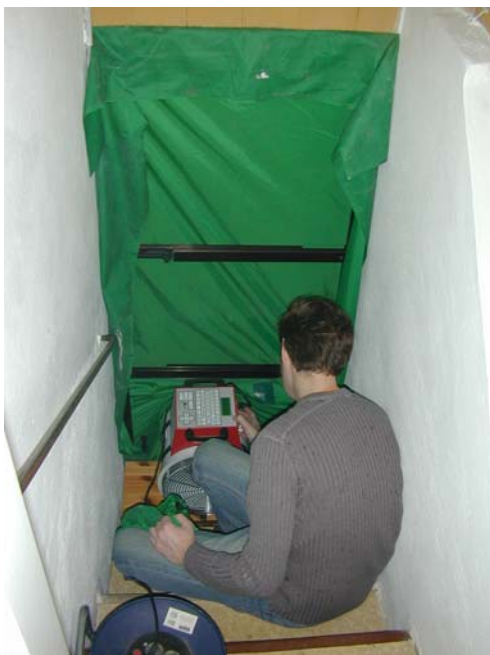
Messungen der Luftdichtheit nach „Verfahren B“ (Prüfung der Gebäudehülle) der EN 13829 wurden in verschiedenen Phasen des Projekts durchgeführt. Grundsätzlich ist das wichtig, damit Undichtigkeiten frühzeitig erkannt und die entsprechenden Gegenmaßnahmen rechtzeitig eingeleitet werden können. Dies traf auch im vorliegenden Fall zu: Nachdem erste Testmessungen ungünstige Ergebnisse gezeigt hatten, konnten durch Nachbesserungen am Ende befriedigende Werte erreicht werden.

Abbildung 3.2-11: Drucktest – Luftfördereinrichtung im Kellerabgang eingebaut

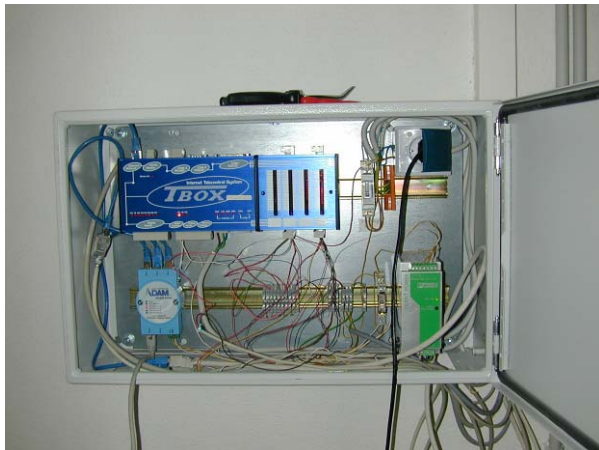
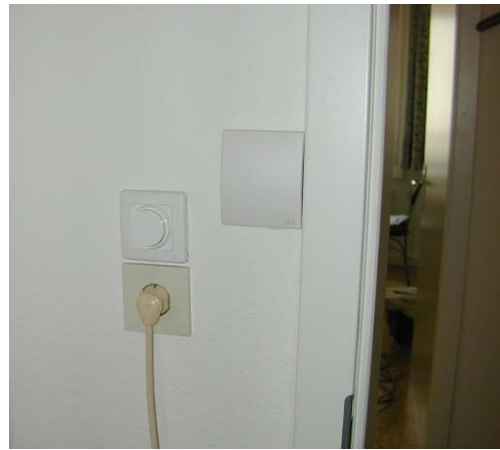
Die folgenden Abbildungen zeigen die Messtechnik im Keller und in den Wohnräumen

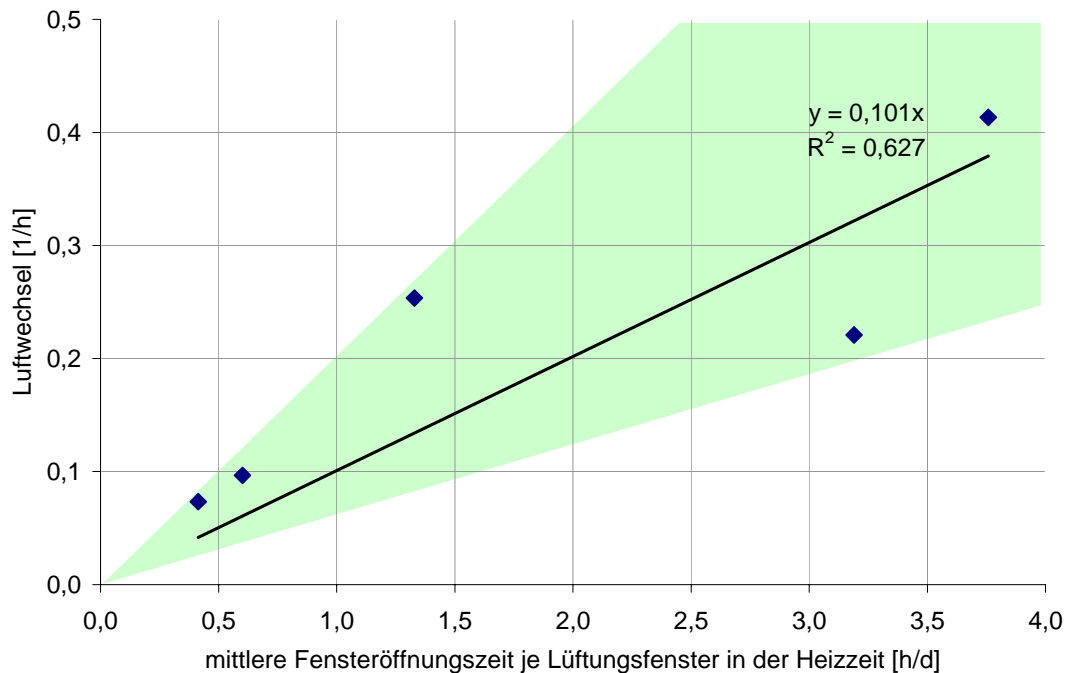
Die Ergebnisse der drei Gebäude zeigen, dass nur in geringem Umfang die Fenster komplett geöffnet werden, nur Kippstellung tritt nennenswert auf. Aussagen über die energetischen Auswirkungen der Kippstellung sind aber schwer zu treffen, da der Luftwechsel über ein Fenster von Randbedingungen wie Öffnungsfläche, Querlüftung, Temperaturdifferenz oder Gebäudedichtheit abhängt. Der Luftaustausch über ein einzelnes gekipptes Fenster kann gering sein, wie Abbildung 4.2-23 zeigt. Im Rahmen einer Studie [Loga et al. 2003] wurde die Auswirkung von Fensteröffnungszeiten auf den Gebäudeluftwechsel in der Heizzeit abgeschätzt.

Abbildung 4.2-23: Zusammenhang zwischen Fensteröffnungszeit und Luftwechsel in der Heizzeit [Loga et al. 2003], grünes Feld: plausibler Bereich für den Luftwechsel in Abhängigkeit von der Öffnungszeit

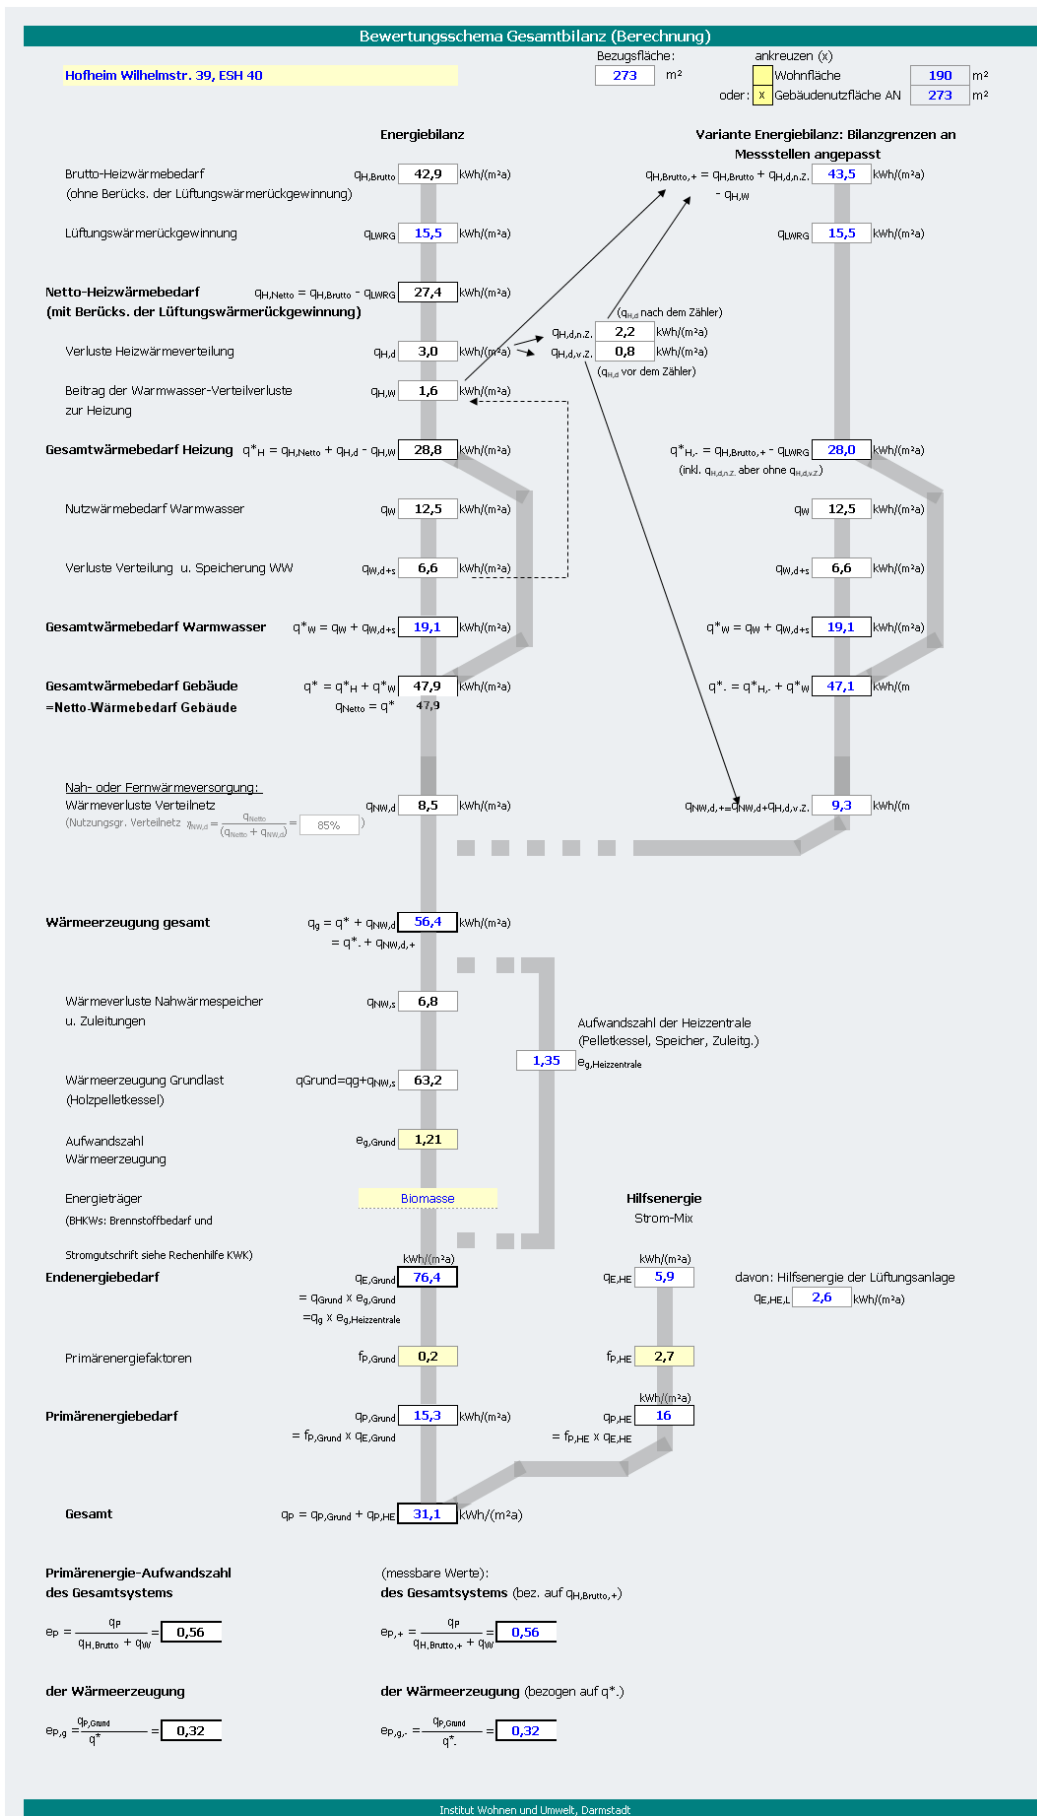
Abbildung 6.1-8 Umrechnung der berechneten Energiebilanz in eine Struktur, die der Messwerterfassung entspricht (hier: ESH 40)

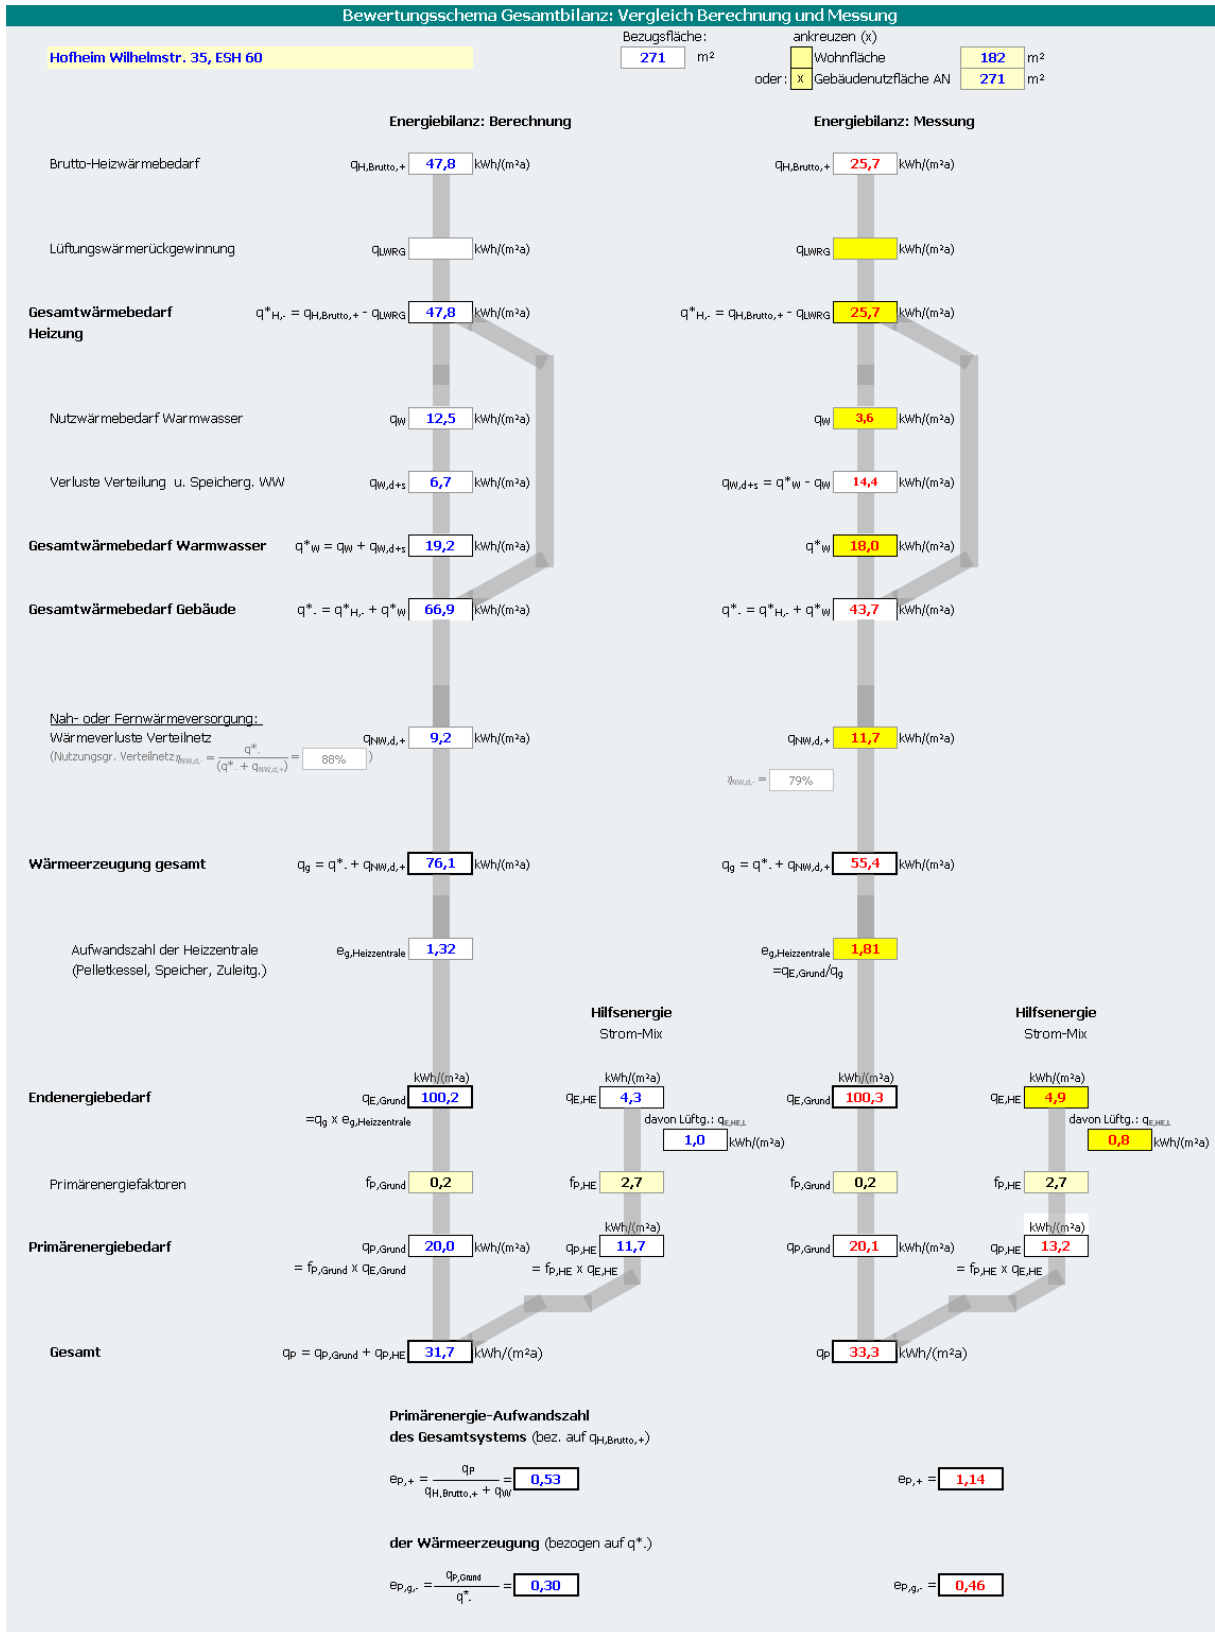
Abbildung 6.1-13 Messergebnisse ESH 60, zweite Messperiode (links: Berechnung, rechts: Messung)

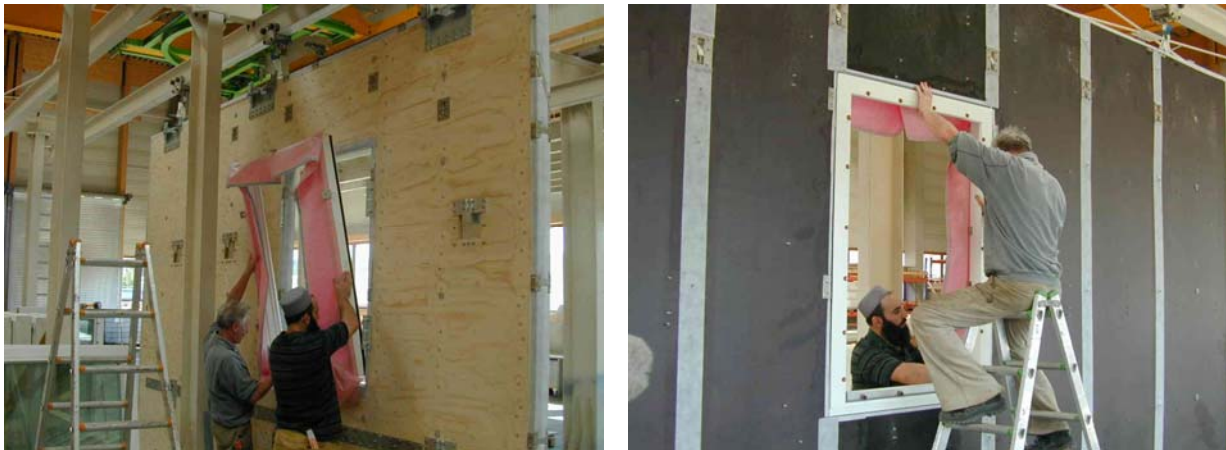
Abbildung 7.3-16 Montage des Fensters in ein GEDT

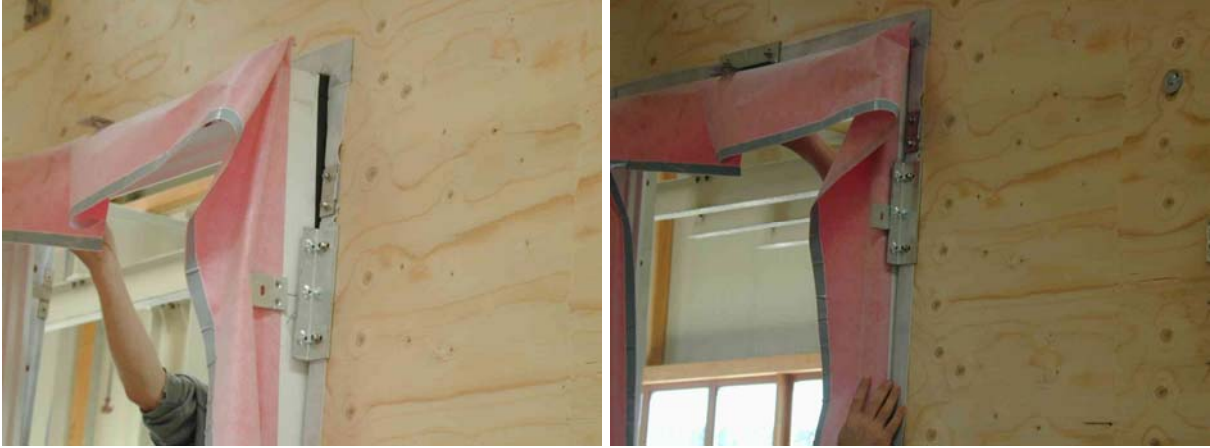
Abbildung 7.3-17: Einbau des Fenster in ein GEDT – Details Abdichtung

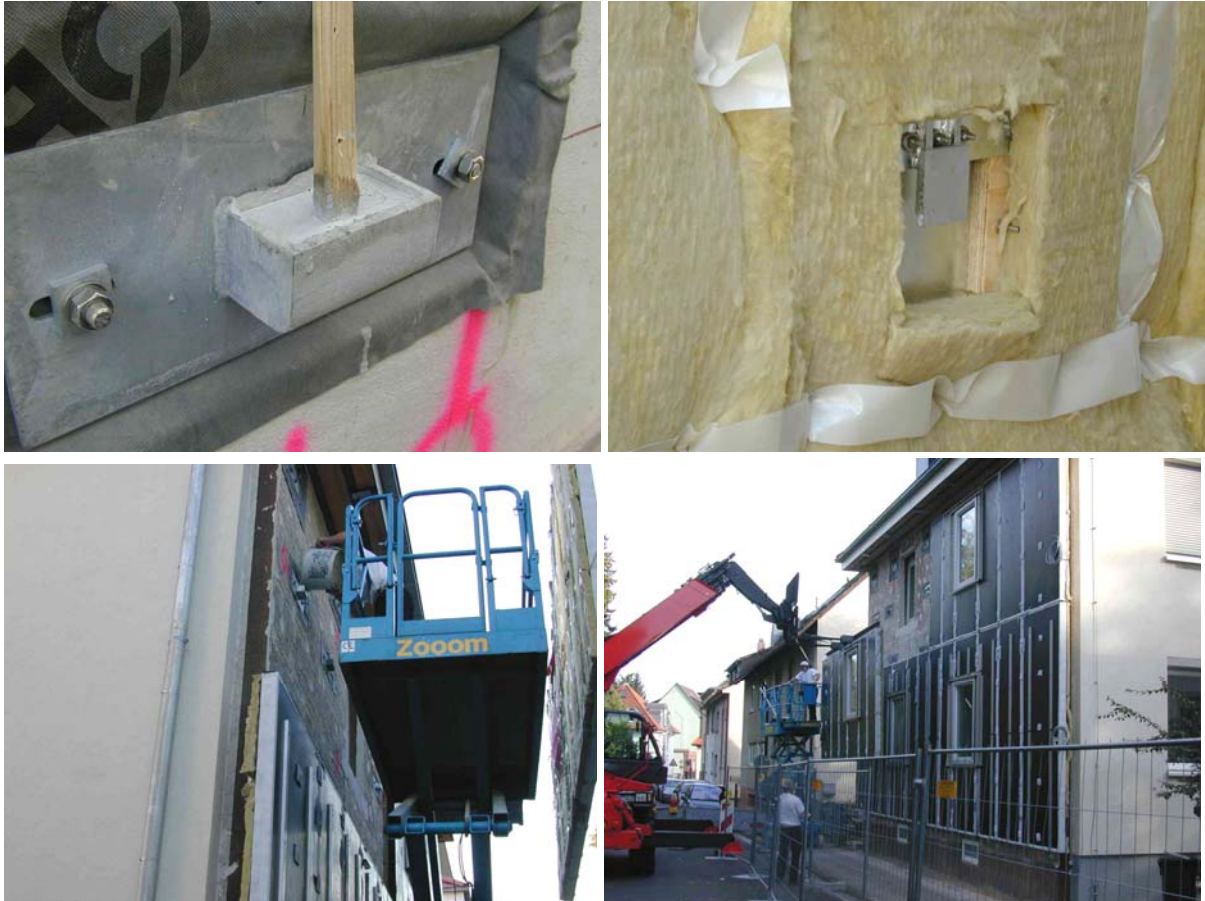
Abbildung 7.4-11 W-Punkt (Wandseite) mit Testfüllung aus Vergussmörtel (links oben) und GEDT-seitigem Gegenstück (rechts oben) sowie Füllen des W-Punkts (links unten) und Montage des letzten GEDT-Elements
