# Feuchte im Bauwerk

Ein Leitfaden zur Schadensvermeidung

Kompetenzzentrum „Kostengünstig qualitätsbewusst Bauen“ im

Institut für Erhaltung und Modernisierung  
von Bauwerken e.V. an der TU Berlin

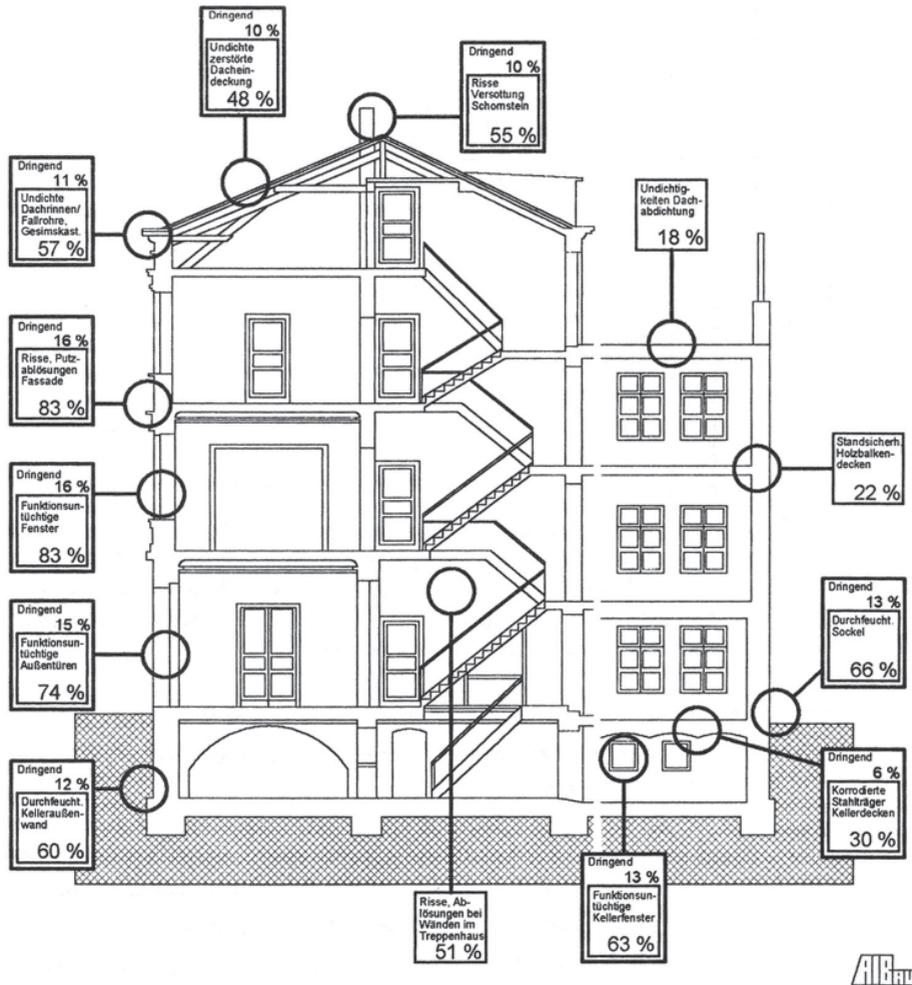
Bild 1.1: Übersicht über die Schadenshäufigkeiten an Bestandsgebäuden. Die in [1] charakterisierten Schadensschwerpunkte werden prozentual nach dringenden Schäden, die sofort, und Schäden, die zeitnah saniert werden sollten, dargestellt.

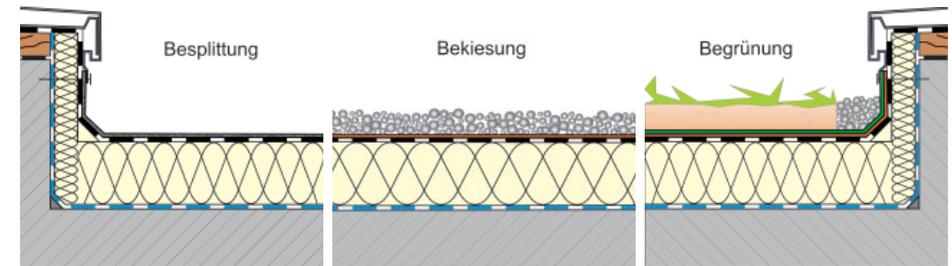
Bild 3.1: Abdichtung mit leichter Schutzschicht z.B. Besplittung  
 Bild 3.2: Abdichtung mit schwerer Schutzschicht z.B. Bekiesung  
 Bild 3.3: Abdichtung mit schwerer Schutzschicht z.B. Begrünung

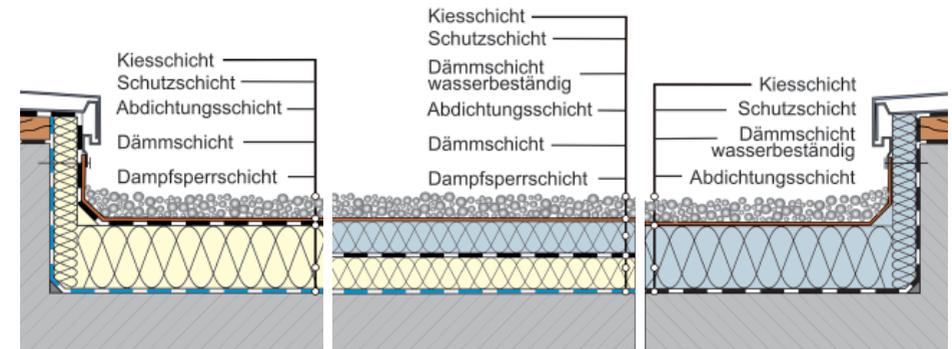
Bild 3.4: Var. 1: Abdichtung auf der Dämmschicht  
 Bild 3.5: Var. 2: Abdichtung zwischen Dämmschichten (Duo-Dach)  
 Bild 3.6: Var. 3: Abdichtung unter der Dämmschicht (Umkehrdach)

der Dampfsperre sichtbar werden (Bild 3.7). Eine Ausnahme im oben beschriebenen Schadensfall bietet das sog. Umkehrdach (Bild 3.6), bei dem die Abdichtung unter der Dämmschicht liegt. Falls hier eine Leckage auftritt, würde an der Deckenunterseite eine Durchfeuchtung direkt über der Schadensstelle sichtbar werden (Bild 3.9).

Eine Kombination aus Variante 1 und 3 bietet das sog. Duo-Dach (Var. 2, Bild 3.8), da die Abdichtung unter einer wasserbeständigen Dämmung liegt. Dadurch wird die Dichtschicht wesentlich besser geschützt als bei Variante 1. Bei einer eventuellen Beschädigung wird jedoch wie bei Dächern der Variante 1 die unter der Abdichtung liegende, nicht wasserbeständige Dämmung beeinträchtigt. Gefährdete Stellen für einen Wassereintritt sind neben beschädigten Abdichtun-

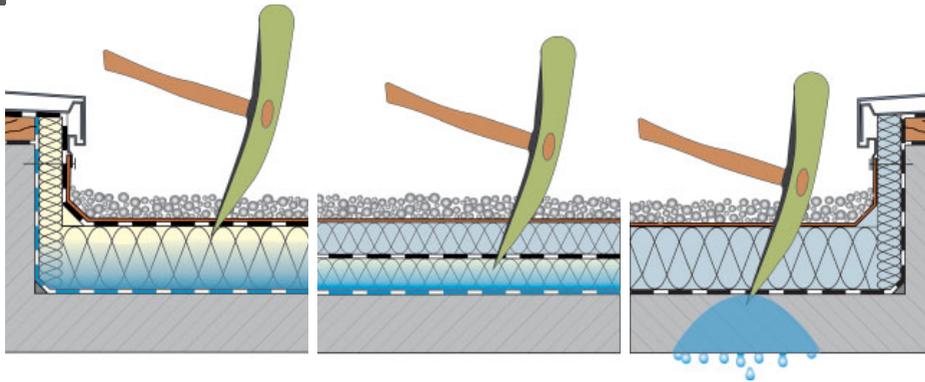
Bild 3.7: Wasserdurchtritt bei einer Leckage am Flachdach der Var. 1

Bild 3.8: Wasserdurchtritt bei einer Leckage am Flachdach der Var. 2

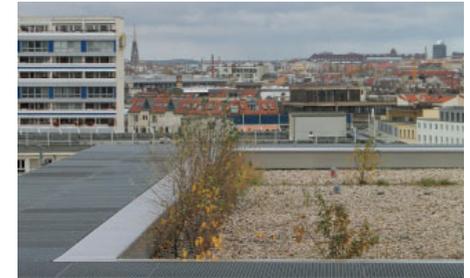
Bild 3.10: Pflanzeneinwuchs auf einem Flachdach mit Bekiesung. Bereits nach dem 2. Jahr der Fertigstellung ge-  
deiht Buschwerk auf dem Dach.

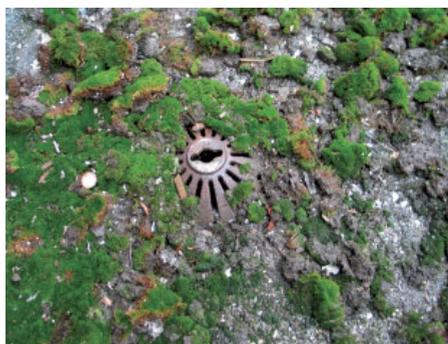
Bild 3.11: Verunreinigung einer Flachdachentwässerung aufgrund jahrelanger Inspektionsversäumnisse

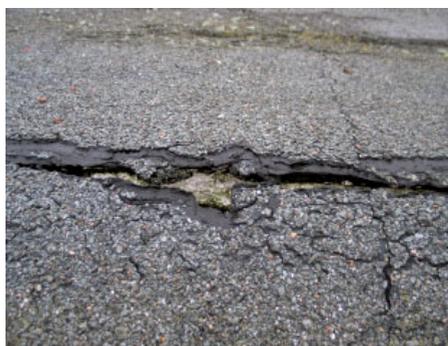
Bild 3.12: Defekte Abdichtung (mit leichter Schutzschicht) aufgrund von Überalterung

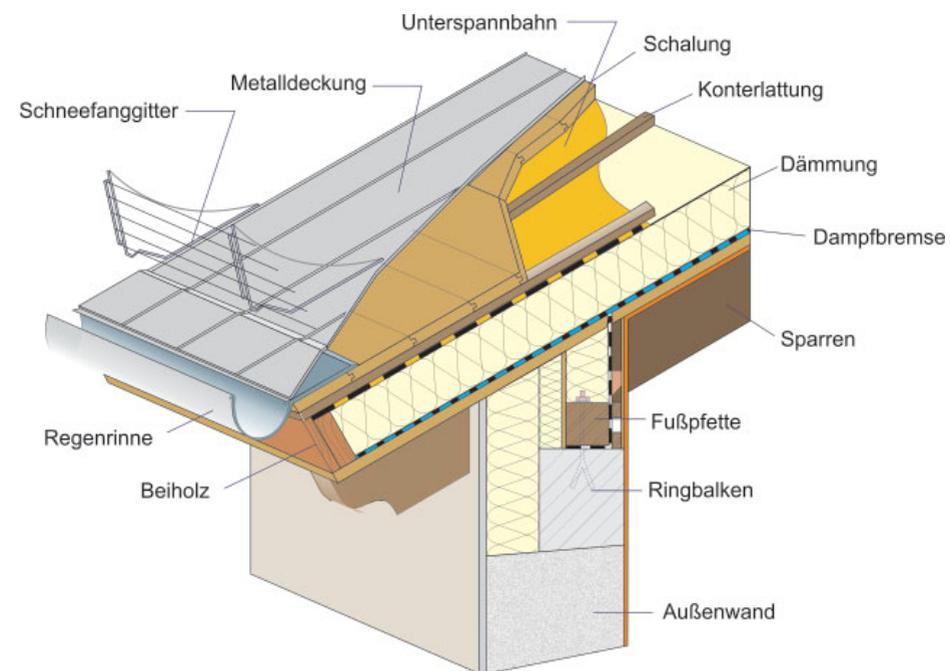
Bild 3.13: Schema eines Schrägdaches (Variante Aufsparrendämmung) mit Metalldeckung und Unterdach

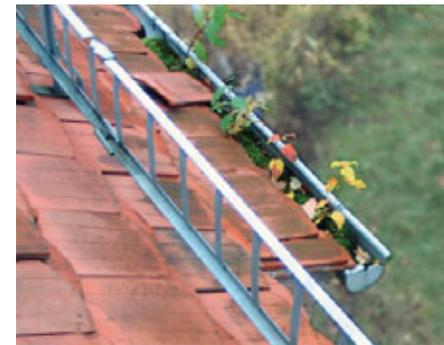
Bild 3.14: Pflanzeneinwuchs in der Regenrinne

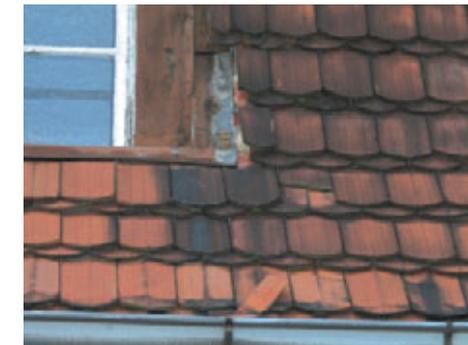
Bild 3.15: Defekte Ziegeldeckung

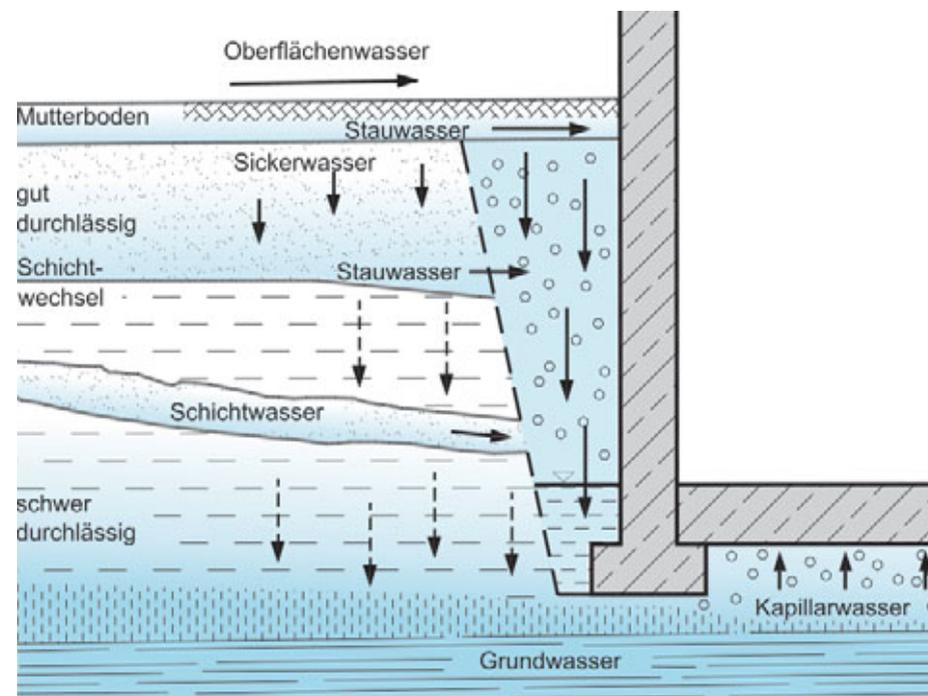
Bild 4.1: Die Wege des Wassers im Erdboden [7]

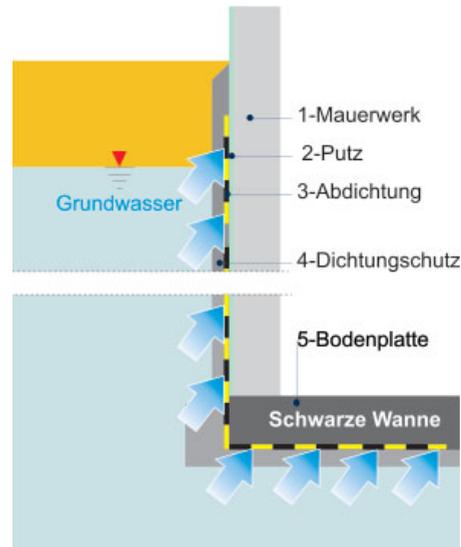
Bild 4.2: Schema der Abdichtungsvariante 1 „Schwarze Wanne“

**1. Beschichtung von erdberührten Bauteilen mit wasserdichten Abdichtungsprodukten (sog. Schwarze Wanne: Bild 4.2)**

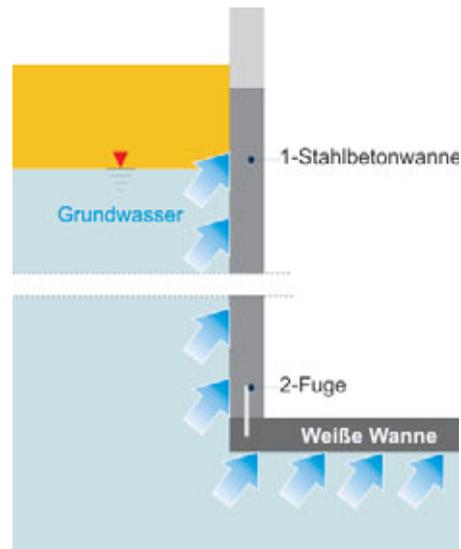
Bild 4.3: Schema der Abdichtungsvariante 2 „Weiße Wanne“

**2. Einsatz von Baustoffen für erdberührte Bauteile, die durch ihre Zusammensetzung bereits wasserundurchlässig sind (sog. Weiße Wanne: Bild 4.3)**

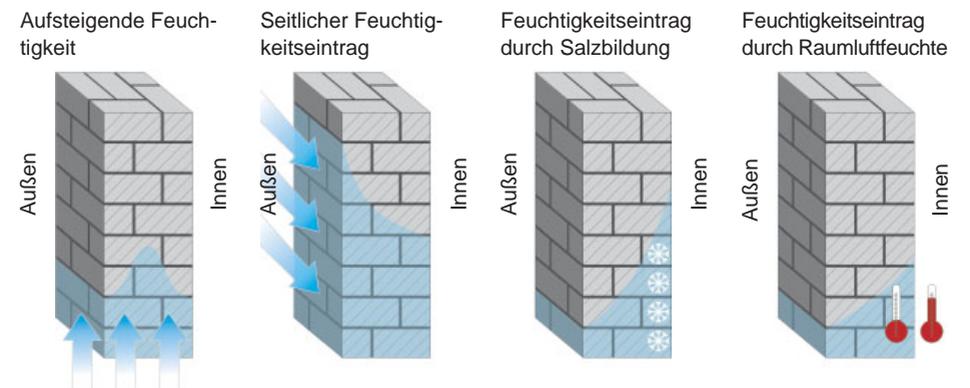
Bild 4.4: Ursachen der Feuchtebelastung von Außenwänden

In Bild 4.4 werden die vier Ursachen von Feuchtebelastungen an erdberührten Bauteilen dargestellt, wobei jede eine individuelle Sanierungslösung erfordert. Ein Laie kann in der Regel nicht unterscheiden, welcher Fall in seinem Haus vorliegt. Selbst für Sachkundige ist die Beurteilung oft schwer, da die vier Grundursachen auch in Kombination auftreten können.

Je nachdem in welcher Höhe das Wasser an die Außenwand geführt wird, an welcher Stelle eine defekte Dichtung vorliegt und wie das Wandgefüge ausgebildet ist, zeichnen sich auf der Innenseite feuchte Stellen ab. Die typische Feuchteverteilung im Wandquerschnitt ist in Bild 4.4, Abb. 2 dargestellt. Die Konzentration nimmt dabei von außen nach innen ab.

Die typische Feuchtigkeitsverteilung im Bauteilquerschnitt bei hygroskopischer Feuchte fällt von der Oberfläche zum Wandkern ab, da die Salzkonzentration an der Oberfläche höher ist als im Inneren des Bauteils (Bild 4.4, Abb. 3).

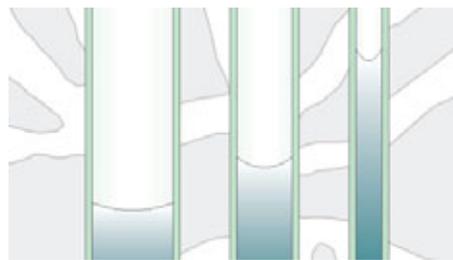
Bild 4.5: Kapillarsteighöhen in Abhängigkeit vom Durchmesser der Poren

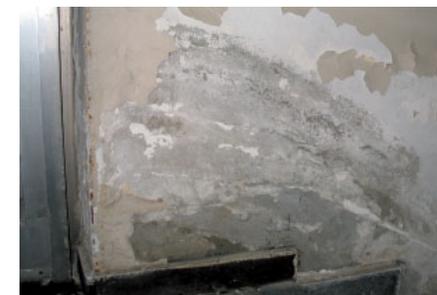
Bild 4.6: Aufsteigende Feuchtigkeit aufgrund einer defekten Horizontalabdichtung

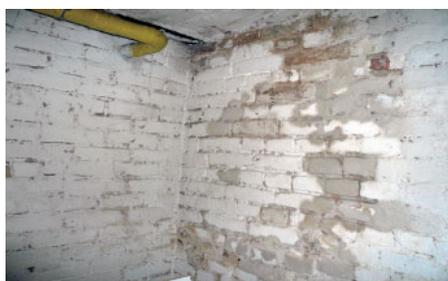
Bild 4.7: Schadensbild einer defekten Vertikalabdichtung. Bei Regen fließt Schichtwasser an die Kelleraußenwand. An den defekten Stellen bilden sich feuchte Flecken im Innenraum.

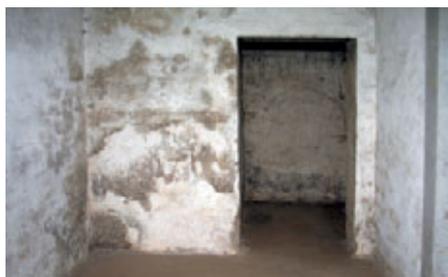
Bild 4.8: Schadensbild einer mit bauschädlichen Salzen belasteten Kellerinnenwand. Die Salze blühen an der Wandoberfläche aus. Die Wand kann das ganze Jahr über feucht sein.

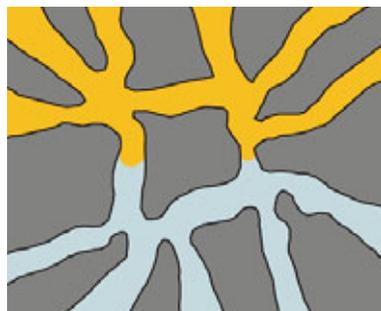
Bild 4.9: Verstopfung der Kapillaren

Information preisgeben. Die Bilder 4.9 bis 4.11 stellen die grundlegenden Wirkmechanismen der Injektionsprodukte dar:

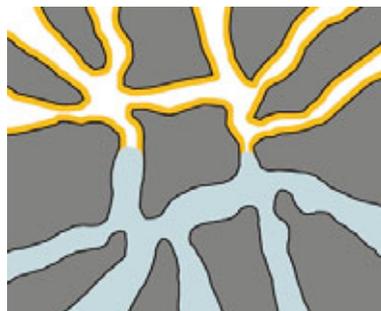
Bild 4.10: Verengung der Kapillaren

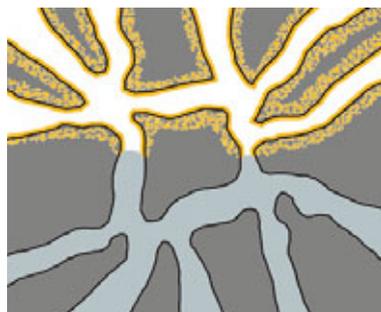
Bild 4.11: Hydrophobierung der Kapillaren

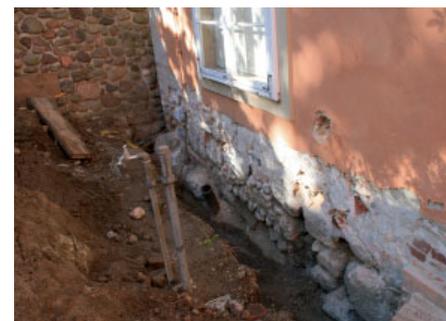
Bild 4.12: Vorbereitung einer Wand für das Injektionsverfahren – Entfernung der losen Stellen

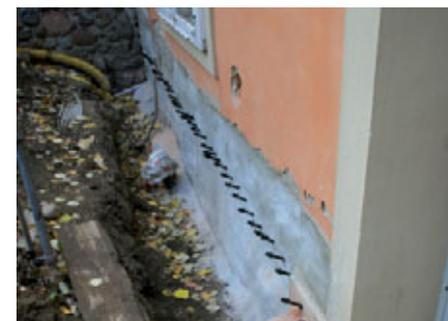
Bild 4.13: Verfüllung von Hohlstellen mit Zementmörtel und Setzen von Injektionsventilen

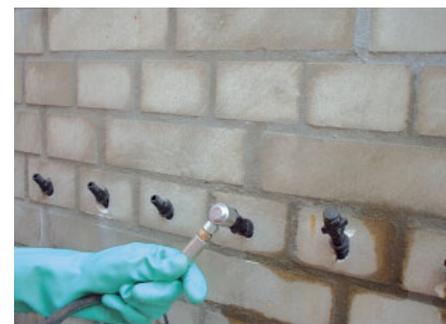
Bild 4.14: Druckinjektion: Ansetzen eines Injektionsschlauchs an die Ventile

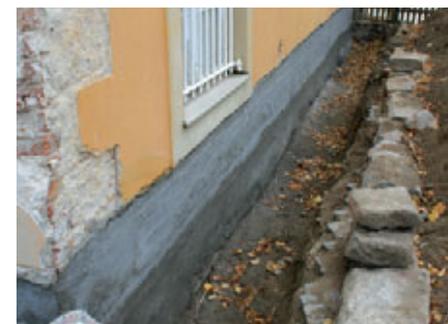
Bild 4.15: Einbringen einer schützenden Dichtschlämme nach Entfernung der Injektionsventile

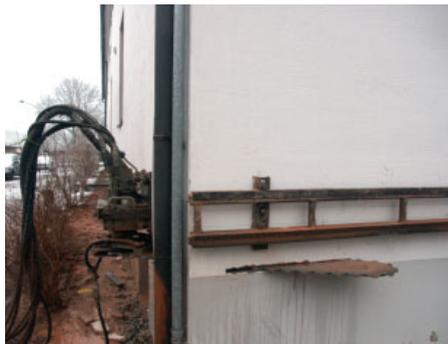
Bild 4.16: Anwendung der Sägetechnik

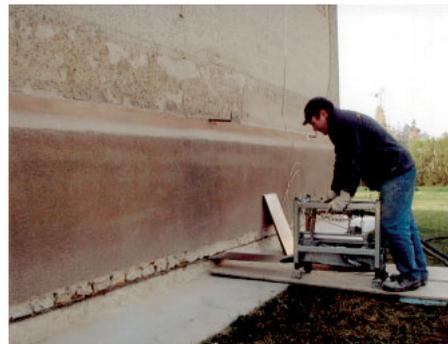
Bild 4.18: Anwendung des Schlitzrüttel-Verfahrens

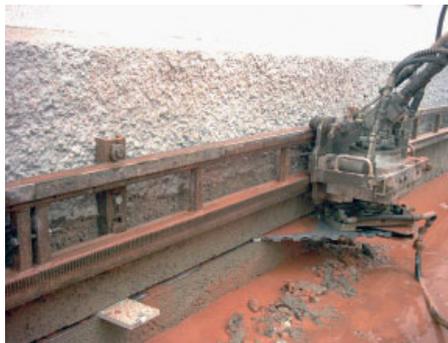
Bild 4.17: Anwendung der Sägetechnik

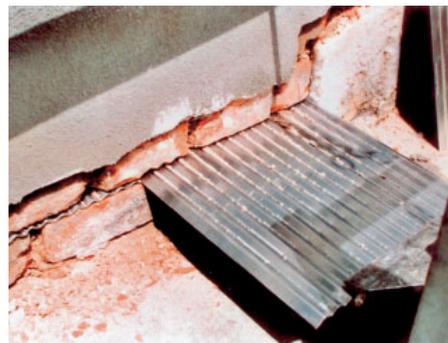
Bild 4.19: Einrütteln eines Chrom-Stahl-Blechs

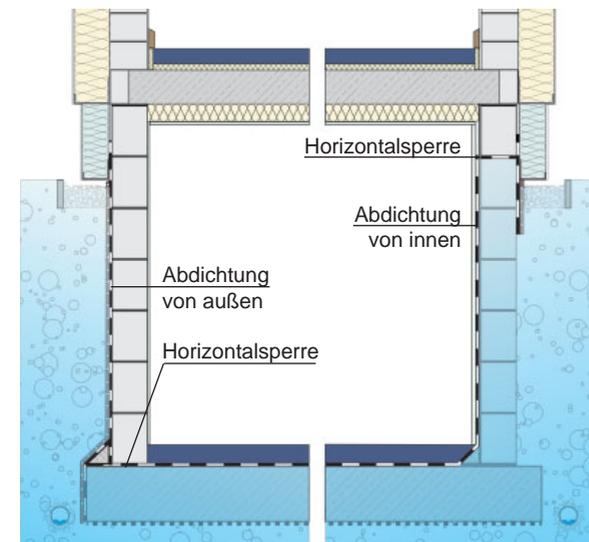
Bild 4.20: Varianten einer nachträglichen Vertikalabdichtung

Links: Abdichtung von außen. Die Außenwand ist im trockenen Bereich. Die horizontale Abdichtung muss am Wandfuß an die Vertikalabdichtung angeschlossen werden.

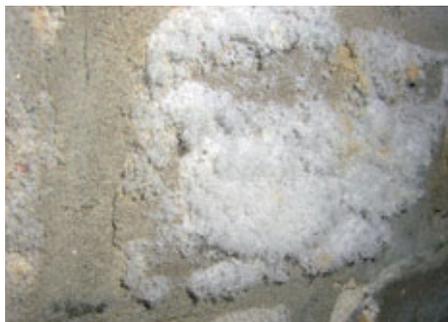
Bild 4.21: Salzausblühungen am Mauerwerk

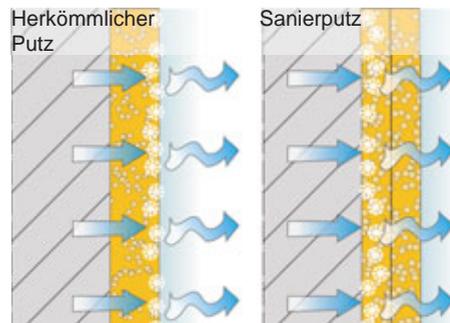
Bild 4.22: Funktionsweise eines Sanierputzes

Versalzungsgrad	Maßnahmen	Schichtdicke
gering	1. Spritzwurf	< 0,5 cm
	2. WTA-Sanierputz	> 2 cm
mittel	1. Spritzwurf	< 0,5 cm
	2. WTA-Sanierputz	1 - 2 cm
	3. WTA-Sanierputz	1 - 2 cm
hoch	1. Spritzwurf	< 0,5 cm
	2. WTA-Porengrund	> 1 cm
	3. WTA-Sanierputz	> 1,5 cm

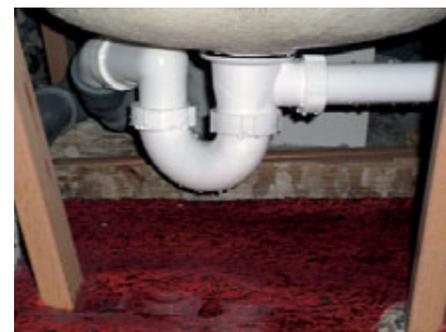
Bild 5.1: Durchfeuchtung aufgrund von Undichtigkeiten im Badewannenbereich

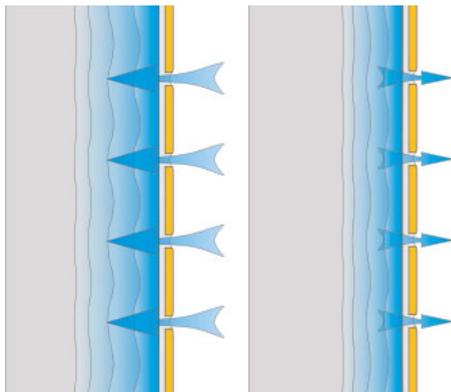
Durchfeuchtungsprozess in Folge von kapillarem Saugen

Trocknungsvorgang durch Verdunstung über die Fugenfläche

Bild 5.2: Durchfeuchtung einer Wand mit Fliesenbelag ohne Abdichtung

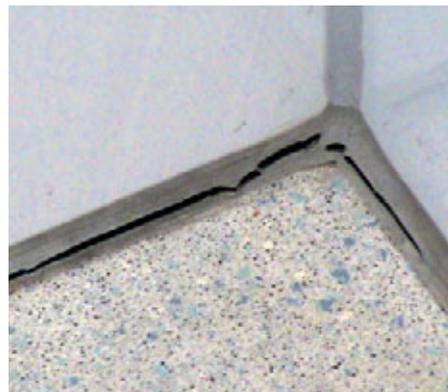
Bild 5.3: Durch Bewegungen im Fußboden wurde die elastische Silikonfuge brüchig. Deshalb darf bei feuchtesensiblen Unterkonstruktionen (z.B. Holz, Gipskarton) nie auf eine elastische Fugenmasse als alleiniges Abdichtungskonzept vertraut werden.

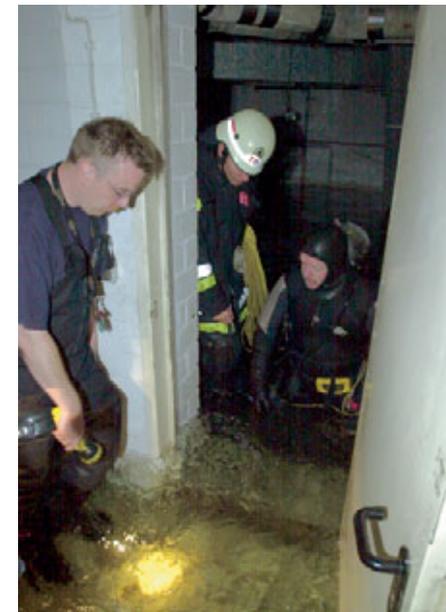
Bild 5.4: Nach einem Trinkwasserrohrbruch wird der komplett vollgelaufene Keller von der Feuerwehr leer gepumpt

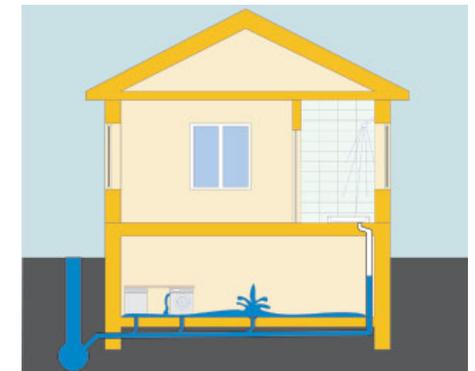
Bild 5.5: Wassereintritt über den Rückstau der Abwasserleitung

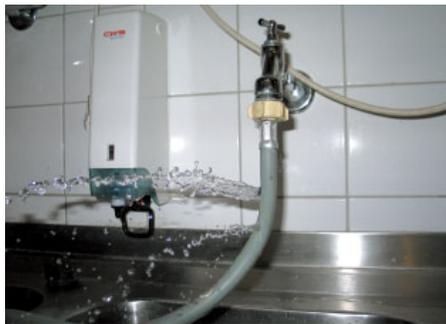
Bild 5.7: Schlauchbruch bei einem Waschmaschinenanschluss

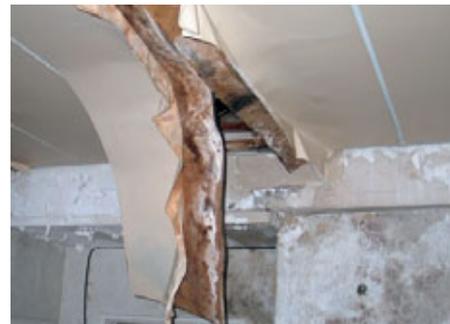
Bild 5.8: Ein Wasserrohrbruch verursachte großflächige Deckenschäden

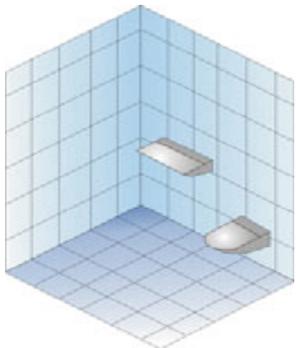
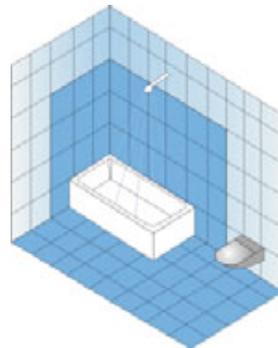
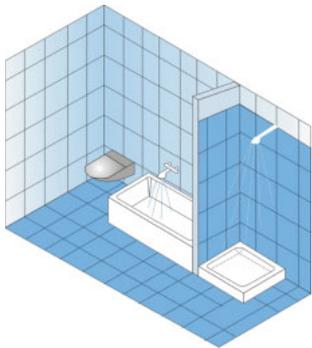
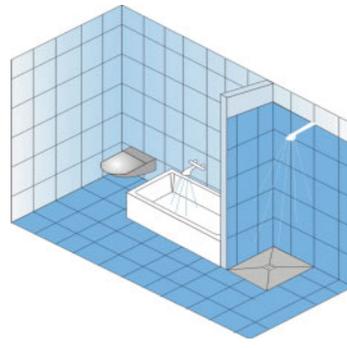
Gäste-WC (keine Beanspruchung)

Bad mit Badewanne mit Duschnutzung

Bad mit Badewanne und separate Dusche

Bad mit Badewanne und bodengleicher Dusche

Bilder 5.9 bis 5.12: Spritzwassergefährdete Bereiche in Bädern (dunkelblau gekennzeichnet)

Im Normalfall wird ein Badezimmer in die Beanspruchungskategorie 0 eingeordnet. In diesen Fällen ist nur dann eine Abdichtung zwingend unter dem Wand- oder Bodenbelag einzubauen, wenn die Untergründe feuchtesensibel sind, wie z.B. Gips- und Holzbaustoffe. Ausnahmen sind Bäder mit Bodenablauf (bodengleiche Dusche = Klasse A0 2).

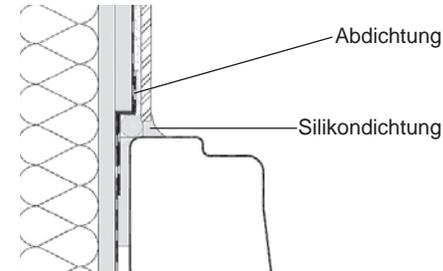
Bild 5.13: Anschluss Duschtasse - Wand

von Anschlussdetails besonders wichtig. In den folgenden Bildern 5.13 und 5.14 [18] sind zwei häufig vorkommende Situationen dargestellt: Die Anschlüsse Duschtasse - Wand und Boden - Wand. Für diese Details werden von den Produktherstellern Lösungen für Abdichtungsausführungen angeboten, die einen dauerhaften Betrieb sicherstellen. Die oftmals benutzte elastische Silikonfuge dient lediglich als Verschleißdichtung und ist für die Herstellung von dauerhaft wasserdichten Anschlüssen nicht geeignet.

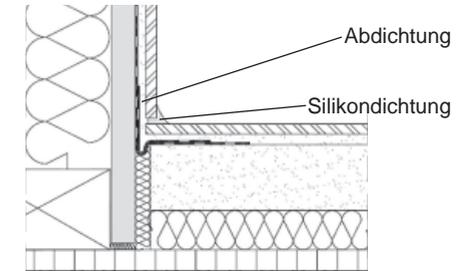
Bild 5.14: Anschluss Boden - Wand

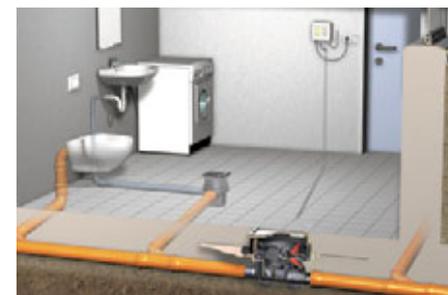
Bild 5.15: Rückstauverschluss für Abwasserleitungen

Um Rückstauschäden durch drückendes Abwasser zu vermeiden, bieten eine Vielzahl von Herstellern Rückstauverschlüsse an, die direkt in die Abwasserleitung eingebaut werden. Bei Neubauten sollten solche Systeme bei Verdacht auf Rückstaugefährdung eingebaut werden.

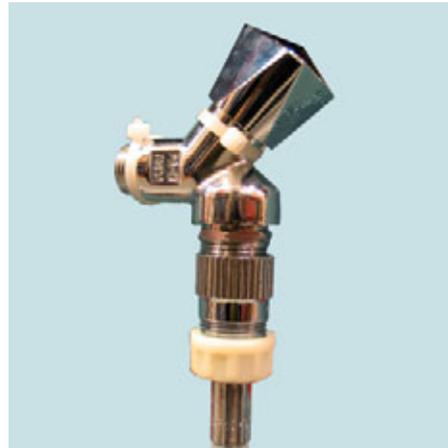
Bild 5.16: Die Schlauchplatzsicherung wird zwischen Schlauch und Wasserhahn geschraubt.

Die Schlauchplatzsicherung ist eine sehr günstige Variante, die unkompliziert zwischen Wasserhahn und Zulauf geschraubt wird und den Wasserfluss unterbricht, falls der Zulaufschlauch platzen sollte. Der Nachteil ist, dass die Sicherung nur bei einem Platzen des Schlauches funktioniert. Eine viel wahrscheinlichere kleine Leckage reicht nicht zur Aktivierung aus. In diesem Fall können unbemerkt erhebliche Wassermengen austreten.

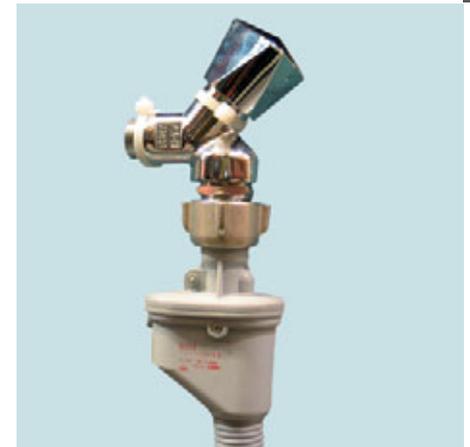
Bild 5.17: Der doppelwandige Zulaufschlauch mit Blockventil wird an Stelle des alten Schlauchs angebracht.

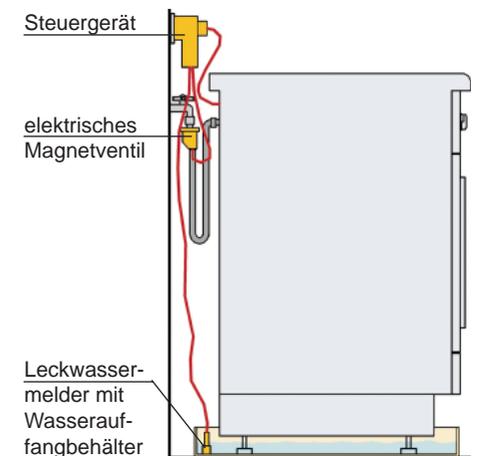
Bild 5.18: Wasserschutzsystem mit elektronischem Leckwassermelder

Elektronische Leckwassermelder sind bislang die effektivsten, aber auch teuersten Geräte um Wasserschäden zu vermeiden. Kern dieses Wasserschutzsystems ist ein Sensor, der in einer Plastikwanne unter der zu schützenden Spül- oder Waschmaschine platziert wird. Dieser Sensor ist mit einem Überwachungsgerät verbunden, das wiederum an ein zwischen Wasserhahn und Zulaufschlauch montiertes Ventil angeschlossen ist. Erkennt der Sensor unter dem entsprechenden Elektrogerät Wasser, so schaltet das Überwachungsgerät Maschine und Magnetventil ab. Zusätzlich ertönt ein akustisches Warnsignal.

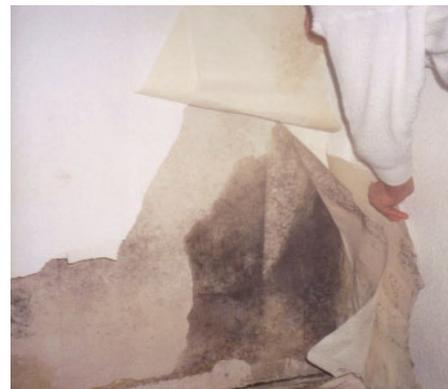
Bild 6.1: Schimmelpilzbefall an einer Außenwand

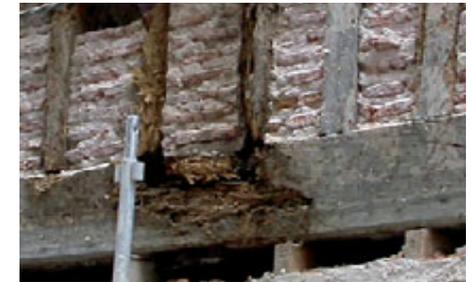
Bild 6.2: Nach Entfernen der Bekleidung kam der Wasserschaden zu Tage. Das Holz wurde durch Fäule zerstört.

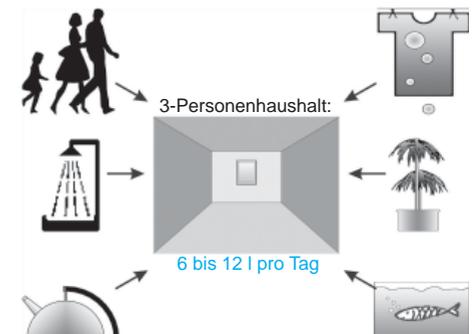
Bild 6.3: Produzierte Feuchtemenge eines 3-Personenhaushalts pro Tag

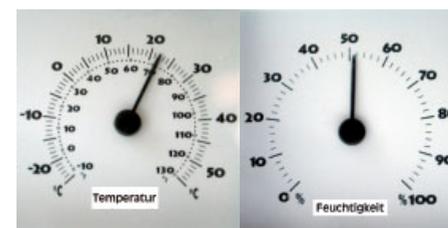
Bild 6.4: Thermometer Bild 6.5: Hygrometer

Thermometer und Hygrometer können helfen, die nötige Lüftungsroutine zu erlangen (Kap. 6.2.2).

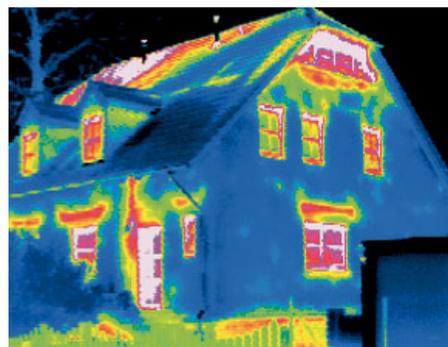
Bild 6.10: Die Thermografie zeigt die Bereiche, die besonders viel Wärme abgeben.

Oberflächen wärmer als die die benachbarten. Über Infrarot-Thermographie lassen sich diese Bereiche sichtbar machen (Bild 6.10).

Kondensatbildung stattfinden kann. Wärmebrücken lassen sich sehr leicht und mittlerweile auch kostengünstig mit Wärmebildkameras in Form einer Thermographie erfassen (Bild 6.10).

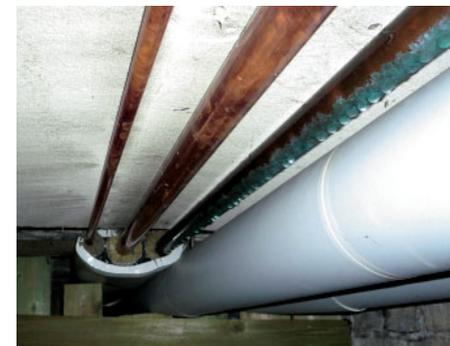
Bild 6.11: Kondensatbildung an einer ungedämmten Kaltwasserleitung

Eine weitere Quelle für Schäden durch Kondensation sind Kaltwasserleitungen, die von der feuchten Raumluft erreicht werden können. Dies kann z.B. im Keller sein, wo häufig Aufputzinstallationen ausgeführt werden. Aber auch in Schachtinstallationen, die Kontakt zur Raumluft erhalten, kann sich auf kalten Rohren Kondenswasser bilden. Zum Schaden führt es jedoch erst dann, wenn Wasser am Rohr abläuft und sich in der Baukonstruktion sammelt. Kommt es dann zu dauerhaften Durchfeuchtungen können besonders feuchtesensible Materialien – wie z.B. Holzkonstruktionen – schleichende, verdeckte Schäden davontragen.

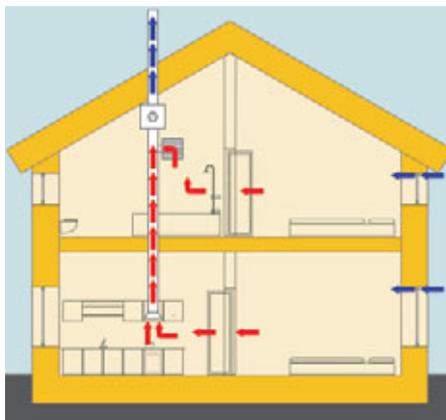
Bild 6.12: Abluftanlage mit Außenluftdurchlässe (ALD) [in Anlehnung an 24]

standards die **nutzerunabhängige** Raumlüftung sicher gestellt werden. Die bei Mehrfamilienhäusern bereits zum Stand der Technik gehörende Abluftanlage mit Außenluftdurchlässen ist auch im Einfamilienhausbereich zu empfehlen (Bild 6.12). So sollte sich jeder Bauherr bei Neubau oder Modernisierung überlegen bereits auf die neueste Anlagengeneration zu setzen. Diese in Bild 6.13 abgebildete Zu- und Abluftanlage mit Wärmerückgewinnung wird heutzutage in jedem Passivhaus als Standard eingesetzt und mit großer Wahrscheinlichkeit zukünftig zum Allgemeinstandard gehören.

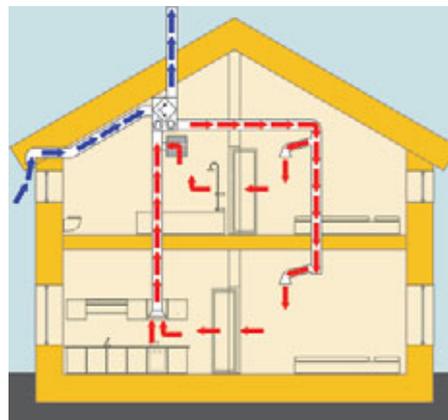
Bild 6.13: Zu- und Abluftanlage mit Wärmerückgewinnung [in Anlehnung an 24]

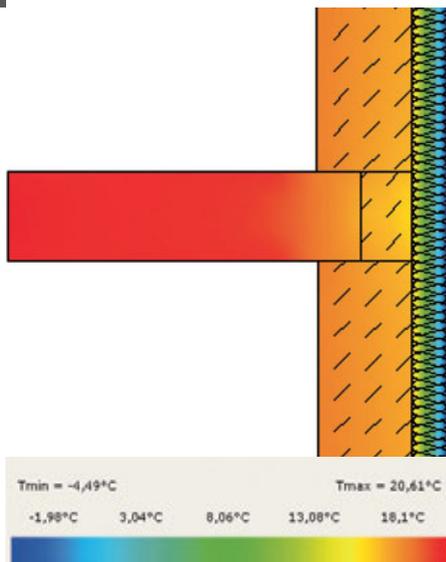
Bild 6.14: Wärmestromberechnung einer Außenwand mit Außendämmung. Die Außendämmung sorgt dafür, dass die tragende Außenwandkonstruktion und das Deckenaufleger im warmen Bereich liegen.

Das Beurteilen von tauwassergefährdeten Konstruktionen ist sehr komplex und kann hier nur allgemein angesprochen werden. Insbesondere bei Sanierungs- und Modernisierungsmaßnahmen an der Gebäudehülle, bei denen in der Regel Schichten unterschiedlichster Baustoffe eingebaut werden, muss immer auf die bauphysikalische Funktionsfähigkeit der Gesamtkonstruktion geachtet werden. Ein Beispiel für eine **nicht tauwassergefährdete Konstruktion** ist die zusätzliche **Außendämmung** einer massiven Außenwand (Bild 6.14). Dagegen sind **Innendämmungen** als **tauwassergefährdet** einzustufen und stellen für den

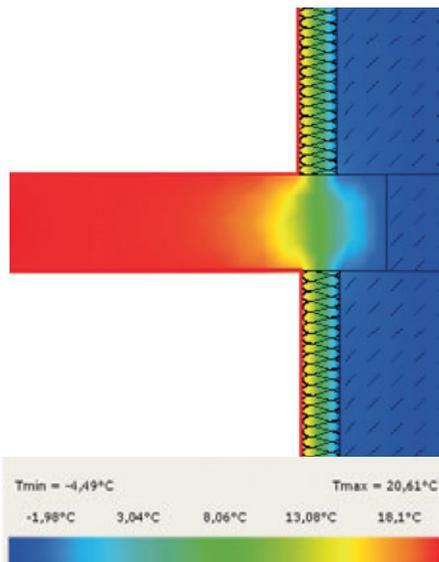
Bild 6.15: Wärmestromberechnung einer Außenwand mit Innendämmung. Die Innendämmung hält die Wärme im Raum. Die tragende Konstruktion wird jedoch von der Durchwärmung abgekoppelt. Besonders zu betrachten sind hier frost- oder feuchtesensible Bauteile (Kondensatproblem!).

Fachplaner, aber auch für den Ausführenden eine große bauphysikalische Herausforderung dar (Bild 6.15).
